DETERMINACIÓN
DE LA EROSIÓN ACTUAL
Y POTENCIAL DE LOS SUELOS
DE CHILE

INFORME FINAL

Diciembre 2010

Publicación N° 139

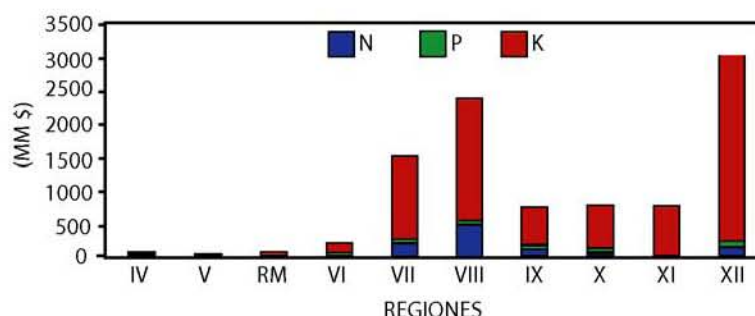
Figura 1. Costo potencial anual de pérdida de nutrientes (N,P,K) por efecto de la erosión en Chile (Fuente: Pérez y González, 2001).

En el estudio de Pérez y González (2001) denominado "*Diagnóstico de sobre el estado de degradación del recurso suelo en el país*" se estima el costo económico anual por concepto de pérdidas de nutrientes (NPK) por erosión (Figura 1). El nivel de pérdidas anuales de la IV a la IX Región asciende a MM \$4.938, lo que representa el 52% del costo a nivel nacional. En esta sección un 65% se concentra en la macrozona denominada "Secano/Costa". Le sigue en magnitud de daño económico la precordillera andina con un 29%, en tanto que el "Valle Central" representa sólo un 6% de las pérdidas. Por otro lado, en la macrozona de la X a XII Regiones (48% del costo total), destacan en orden de importancia las zonas geográficas ganaderas de Magallanes y Tierra del Fuego

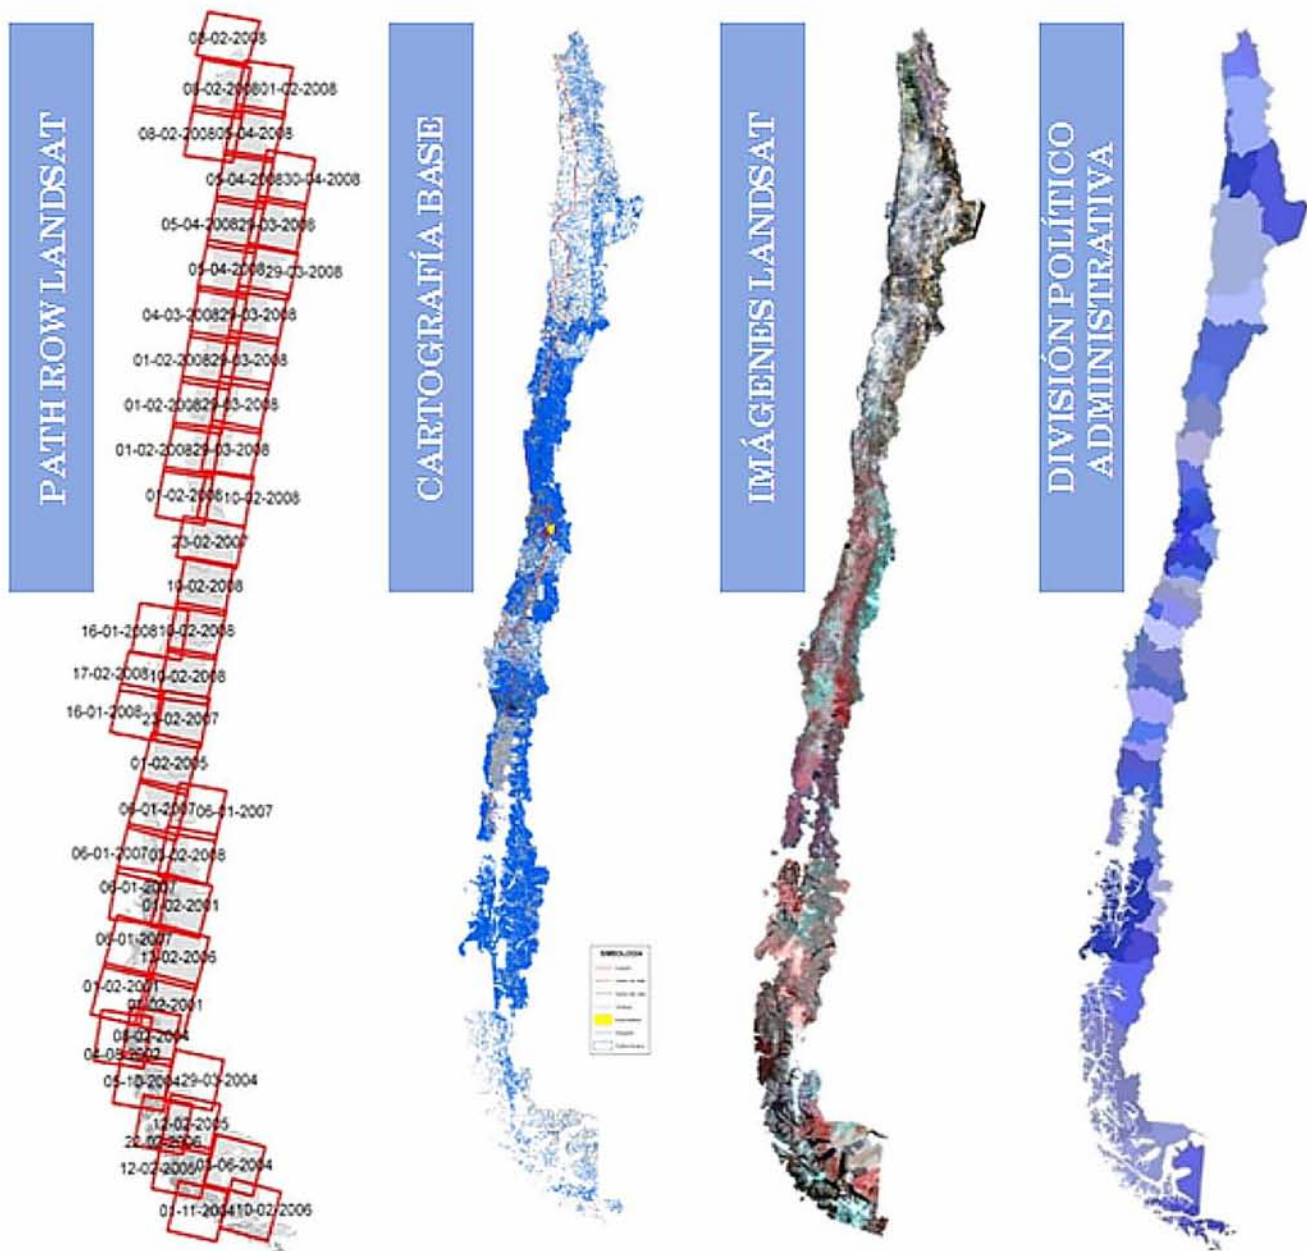
Figura 18. Línea base cartográfica de erosión actual (Datum PSAD 1956).
